ISPEZIONI DI SICUREZZA STRADALE

CAMPAGNA ISPETTIVA 2019

TRATTA22

RAPPORTO ISPETTIVO:
IG-A30-ED-(0.000-55.000)2019-22-1.DOCX
N. IDENTIFICATIVO ISPEITTORE - N. TRATTA: 22
A30 da km 0,000 A1 a km 55,000 A2

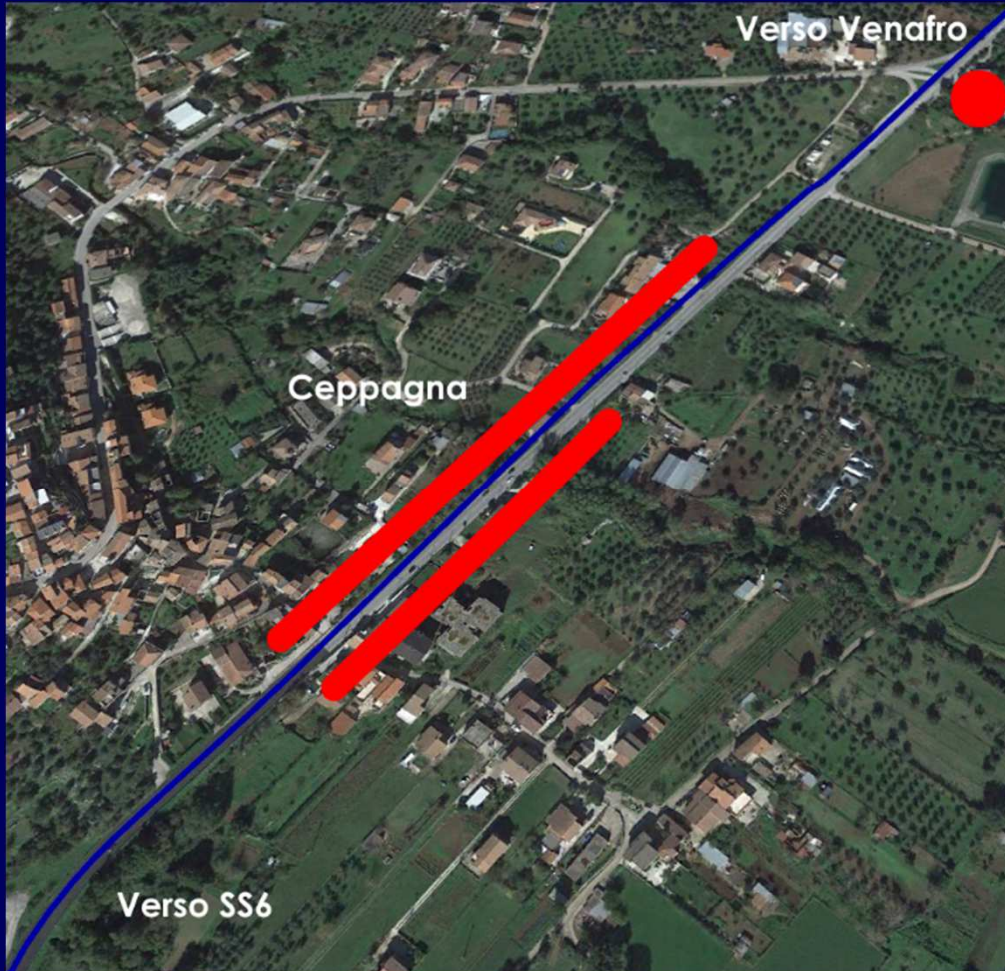
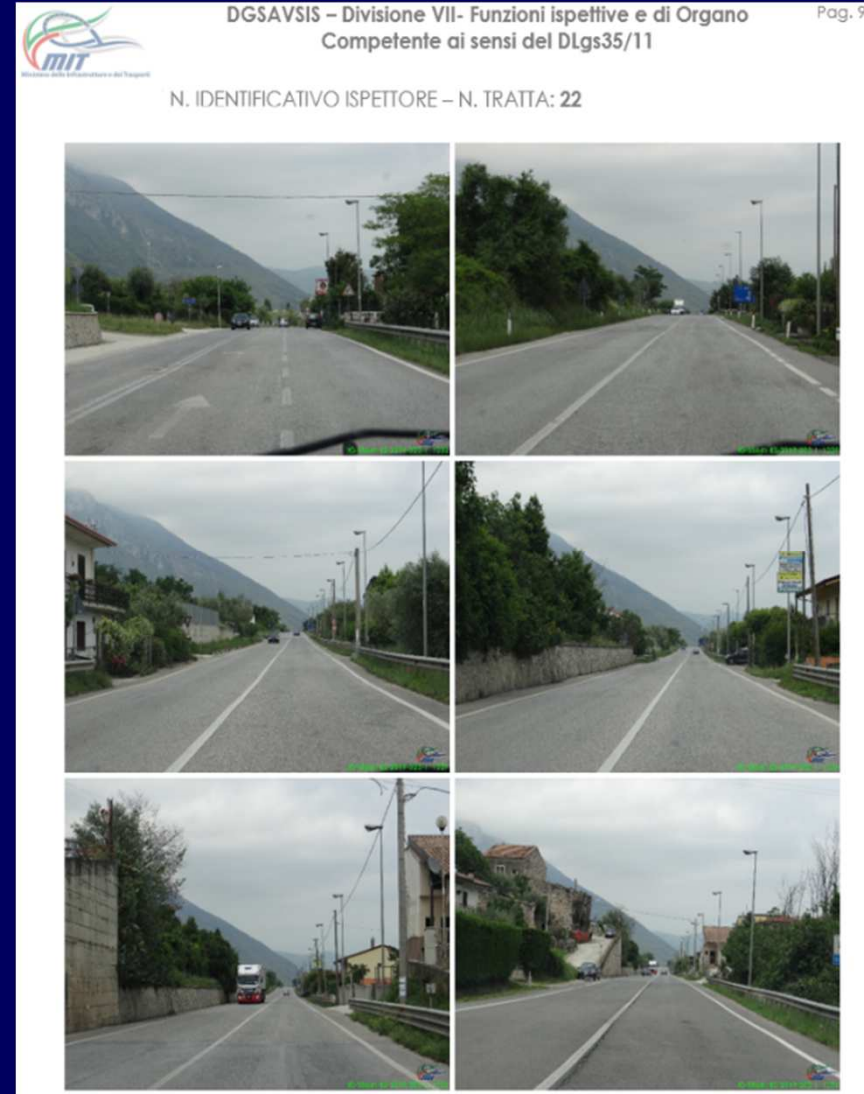
3.1 (SX, DX) km 8 attraversamento zona urbanizzata

Problema: In località Ceppagna, l'abitato è posto a ridosso della infrastruttura viaria determinando la continua presenza di accessi su entrambi i lati con situazione di elevato rischio. Queste situazioni di crescita di abitato a ridosso di infrastrutture di questo tipo senza prevedere una viabilità di servizio che faccia da filtro con l'abitato e convogli l'immissione/egresso dei numerosi accessi in un'unica intersezione opportunamente regolata e di idonee caratteristiche geometriche rappresentano scenari di elevatissimo rischio difficilmente risolvibili quando è stato realizzato gran parte del costruito.

Raccomandazione: Realizzare idoneo piano di segnalamento con installazione di portali segnaletici a inizio e fine tratta in modo da indurre i veicoli (specie mezzi pesanti) al rallentamento. L'evoluzione prevedibile di tale scenario è quella della realizzazione di una variante che permetta di declassare il tratto esistente a viabilità urbana e spostare il tracciato della SS6 dir più a valle in sede protetta.
